MATERA 2019

4 e 5 Aprile 2019 | Auditorium R. Gervasio

TECNOLOGIE PER IL RECUPERO DEL COSTRUITO
Umidità nelle costruzioni: diagnosi e metodi di intervento.
Dal Taglio Meccanico alla Tecnica a Neutralizzazione di Carica

TECHNOLOGIES FOR THE RECOVERY OF BUILT HERITAGE.
Capillary rising damp: diagnosis and methods of intervention.
From the physical barriers to the Charge Neutralization Technique

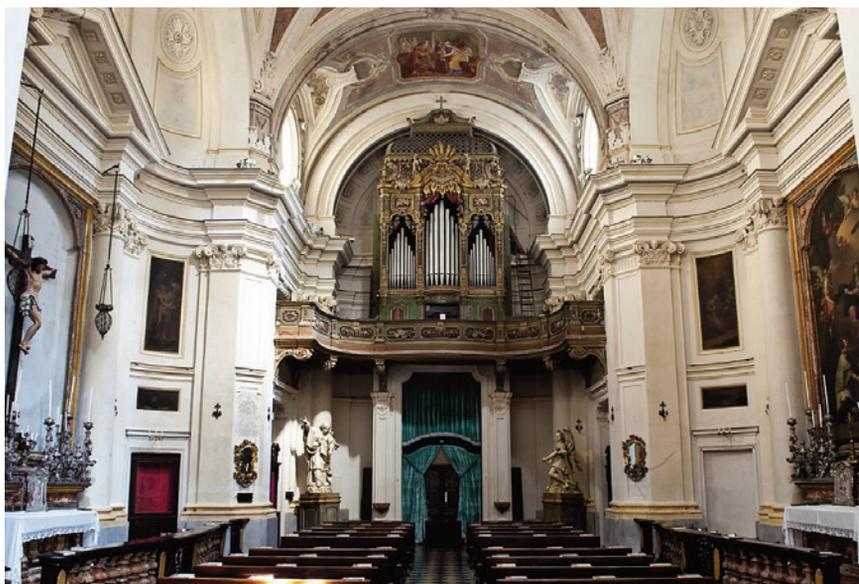
Fig.1 – La chiesa della Confraternita della Misericordia in Torino, nei cui spazi al piano interrato è stata applicata la tecnologia CNT oggetto del presente studio.

Tale applicazione - inserita nel Progetto di ricerca CNT-APPs che, oltre allo scrivente, vede coinvolti ricercatori di varie università – ha consentito di porre le basi per il rifacimento totale degli intonaci sulle porzioni di involucro esterno ed interno ed il rifacimento delle superfici a pavimento che hanno riacquisito l'originale rivestimento lapideo previa la collocazione di impianto radiante a pavimento collegato a sonde geotermiche.

L'applicazione della CNT è inoltre propedeutica al futuro intervento di riqualificazione degli spazi del piano interrato sottostante l'aula centrale della chiesa, spazi che in precedenza versavano in condizioni di estremo degrado e fortissima umidità e che, una volta recuperati, potranno essere finalmente adibiti alla conservazione degli importanti fondi archivistici e reperti storici della Confraternita.

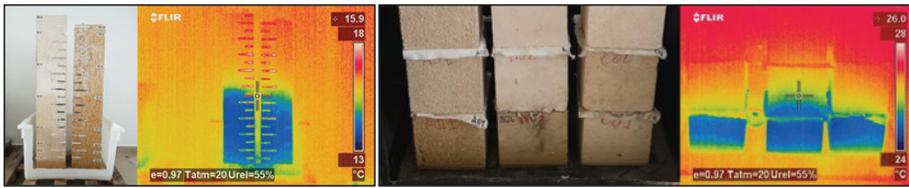
Figure 1: example of visible imaging and thermography of *pietra leccese* and *carparo* for mono-block and *carparo*, *pietra leccese* and *tuff* for multi-blocks.

Figure 1 shows an example of visible imaging and thermography of *pietra leccese* and *carparo* for mono-block and *carparo*, *pietra leccese* and *tuff* for multi-blocks.

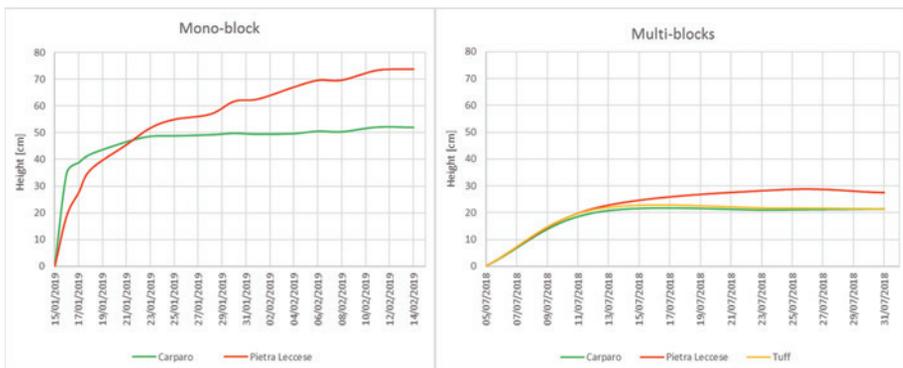
Figure 3: Mono and multi-blocks: height of rising damp during the first month.

This study points out the first month of the analysis for mono and multi-blocks (Figure 3). The mono-block is analyzed from 15th January 2019 to 14th February 2019, while the multi-blocks block from 5th July 2018 to 31st July 2018. It is possible to note that the materials are strongly susceptible to rising damp, in fact, there is an exponential increase in the height of rising damp from the first day.

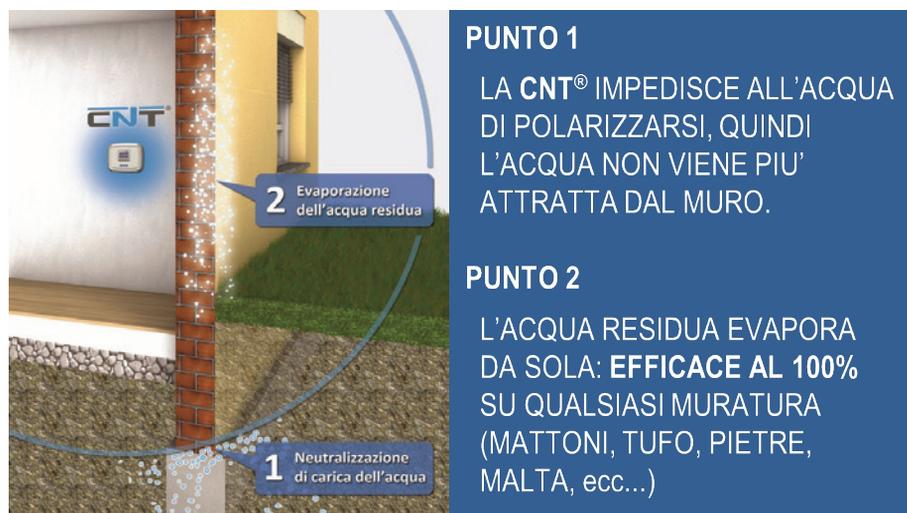
Fig.1 – Principio di funzionamento della tecnologia CNT

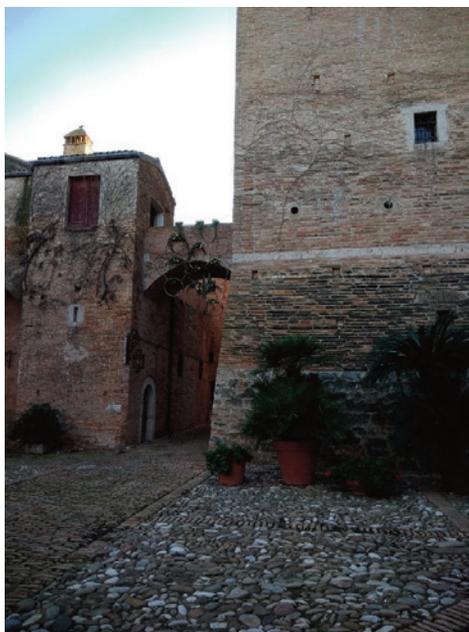
Fig.1 – Castello di San Basilio a Pisticci: uno degli edifici storici del territorio appulo-lucano, interamente risanato e protetto dall'umidità di risalita grazie alla tecnologia CNT

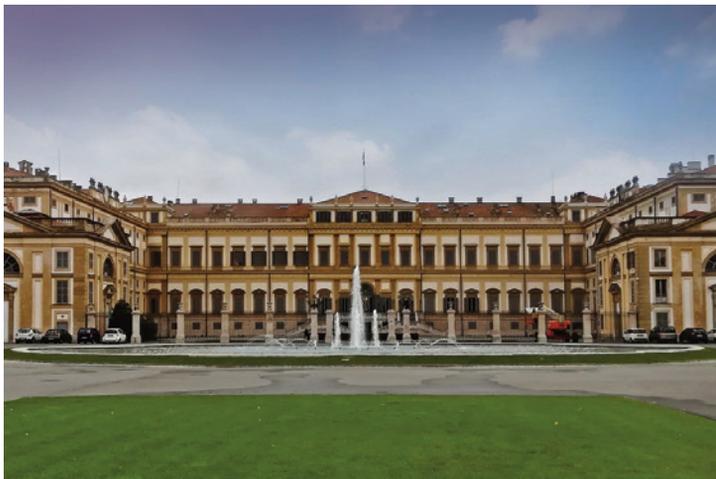
Fig.1 – Villa Reale di Monza: uno degli edifici di interesse nazionale, oggi risanato e protetto dall’umidità di risalita grazie alla tecnologia CNT

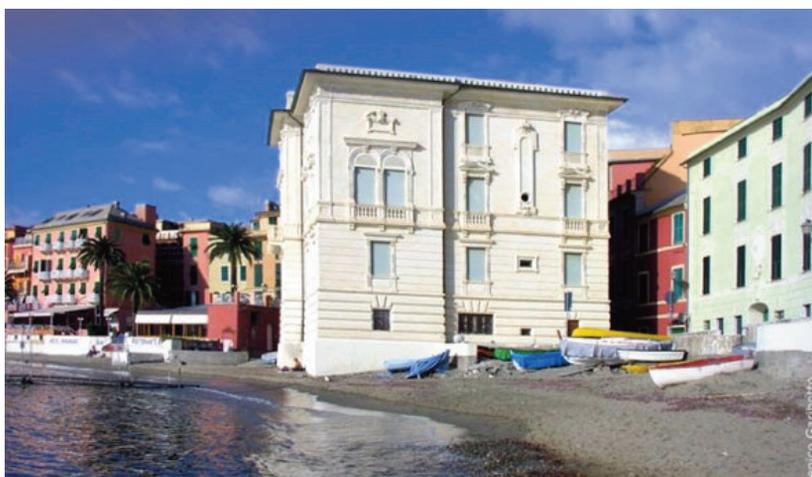
Fig.1 – Galleria Rizzi a Sestri Levante: uno degli edifici storici in territorio ligure, interamente risanato e protetto dall'umidità di risalita grazie alla tecnologia CNT

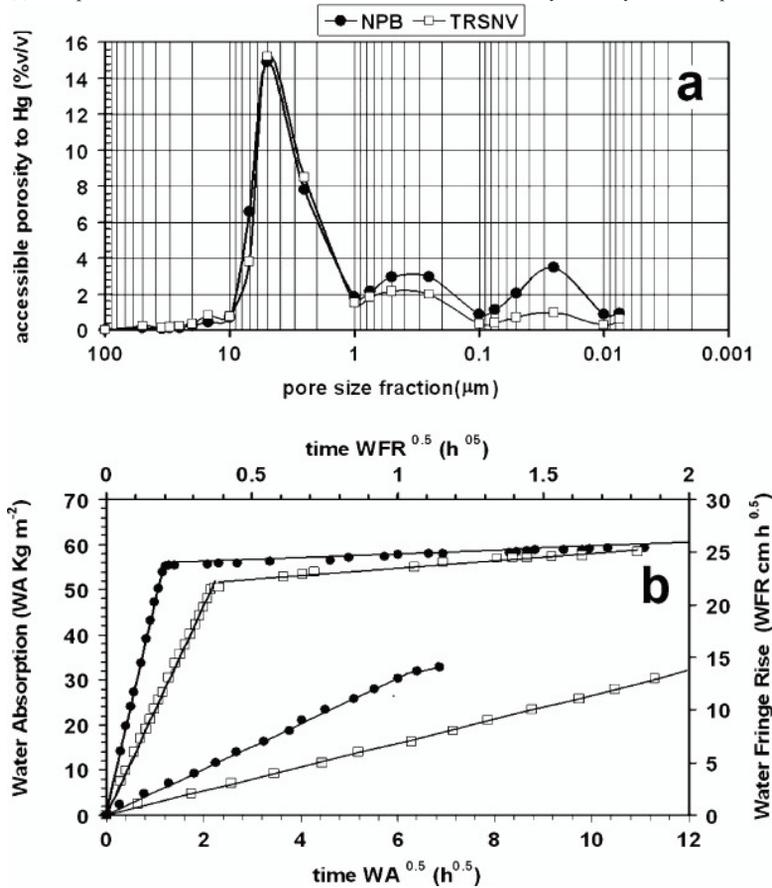
Figure 1: (a) The pore-size distributions of the Norchia tuffs, determined by mercury intrusion porosimetry. (b)

Curves of water imbibition and water fringe rise measured on the same materials: for the values, see Table 1.

To get a better insight on the susceptibility of tuffs to weathering, the accessible porosity to Hg, the water imbibition and capillary fringe rise were determined on both materials. For what the pore size distribution is concerned (Fig. 1(a)), the results show that TRSNV and NPB have similar pore size distributions in the capillary pore range ($0.01 < r < 10 \mu\text{m}$). However, some noticeable differences were observed between the two materials in the range of megaporosity (mean radius between 100 and 2500 μm) that seem to be related as well to the welded and lithified nature of the materials. While microporosity accounts in NPB for 17.6% of the total connected porosity, it represents only 6.3% in TRSNV. By contrast, megaporosity in NPB represents only 2.3%, against a value of 10.4% in TRSNV. Since the total accessible porosity is about the same in the two materials, these data indicate that the porous structure is more homogeneous in the welded tuff than in the lithified one. The factor of two time difference in the water capillary absorption coefficients of the Norchia tuffs (Fig. 1 (b)) confirms the more homogeneous pore skeleton of the welded material. Indeed, the faster the capillary rise, the larger is the stone effective radius (r_{eff}), defined as the radius of a hypothetical, homogeneous stone whose pore skeleton and hydraulic resistance are the same as the real stone.

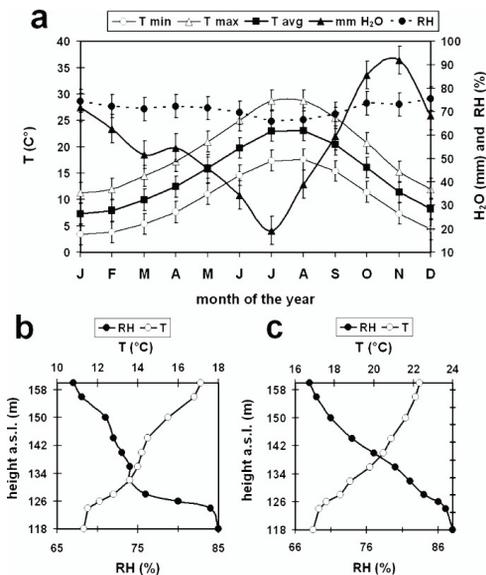
Figure 2: (a) Decadal variations of temperature, relative humidity and precipitation in the Norchia area. (b) The gradient of temperature and relative humidity measured along a vertical profile within the Pile river canyon, measured in the early morning (8 a.m.) on a sunny day in September 2006, characterized by high-pressure conditions. (c) The gradients measured at 1 p.m. on the same day.

Based on the decadal variation of temperature, relative humidity and precipitation in the area of the necropolis (reported in Figure 1a), tombs should have not been subjected to severe weathering, due to the local mild climatic conditions. Data reported in Figure 1b and c, indicated, however, that microclimatic conditions could have caused severe damages on the two materials, due strong negative gradients of temperature and relative humidity established inside the river canyons.

As it can be seen from Figure 2, these conditions persist through all the day from 8 a.m. to 1 p.m.. However, the upper part of the canyon is exposed to higher radiation and lower relative humidity than the lower part of the canyon.

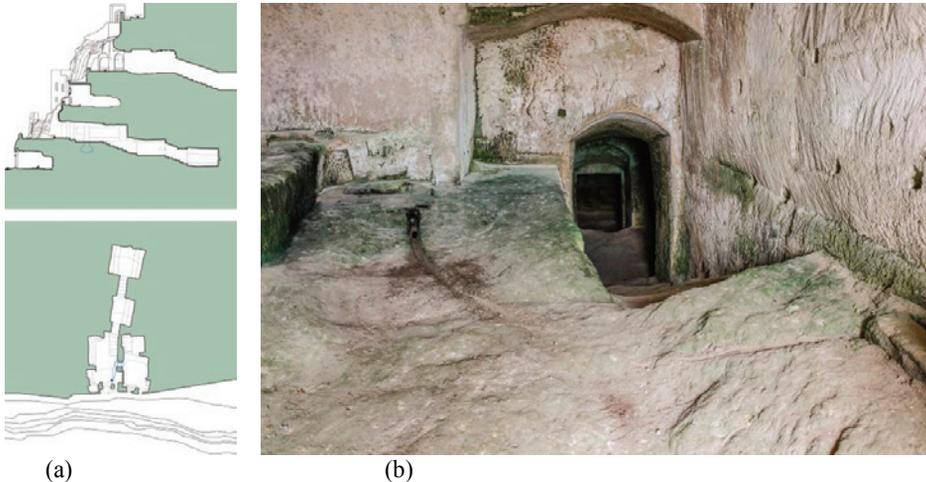
La nostra ricerca tenta di interpretare, dopo una lunga e precisa conoscenza, documentazione e classificazione dei tipi e delle forme degli spazi, alcune esperienze consolidate dell'abitare negli ipogei dei Sassi, e suggerire di ri-costruire la rete di canali di ventilazione per un risanamento dall'umidità e restituire salubrità agli ambienti di scavo. Questa cultura tecnologica era presente ma è stata quasi totalmente distrutta dopo il disastro dell'abbandono e degli interventi dissennati urbani, della tombatura ed eliminazione di centinaia di canne fumarie, di veri e propri camini del vento, in tutto il secolo scorso.

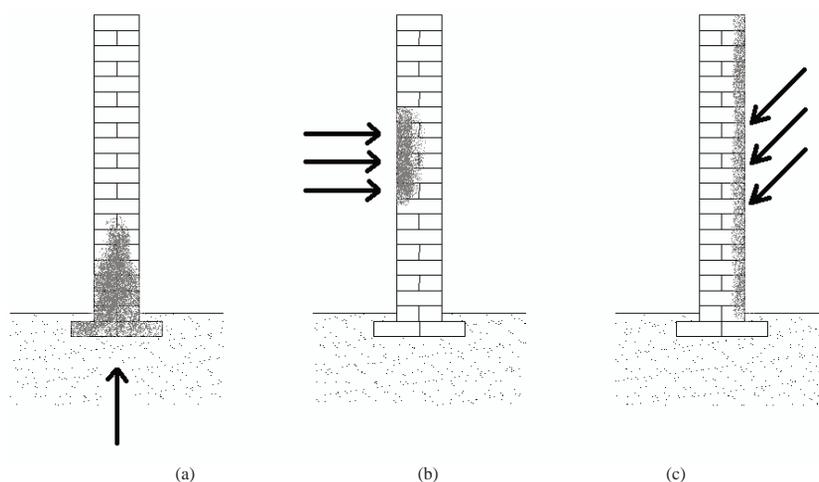
Figura 1: Distribuzione dell'acqua in un paramento murario a seconda del tipo di umidità: ascendente (a), condensazione (b) e infiltrazione (c). Redrawn after [5]

La presenza di acqua negli involucri edilizi è tra le principali cause del deterioramento delle murature ed è riconosciuta, anche dal legislatore [1], come uno dei maggiori agenti da combattere per la conservazione degli edifici. Pertanto, misurare il contenuto di acqua e la sua distribuzione nelle murature è essenziale per prevenirne i danni, oltre che per garantire prestazioni strutturali soddisfacenti ed una buona qualità della vita per gli occupanti. I meccanismi di degrado, innescati dallo stress termo-meccanico dovuto al continuo processo di umidificazione e asciugatura [2], rappresentano, particolarmente per gli edifici appartenenti al patrimonio storico-culturale, un problema rilevante poiché possono portare allo sfarinamento delle opere decorative superficiali (stucchi e pitture), seguito dallo sbriciolamento dei materiali di supporto (intonaci e malte), fino alla disintegrazione dei materiali che compongono la muratura (mattoni e pietre) e, nei casi più gravi, alla riduzione della resistenza meccanica della parete [3]. Rilevare e monitorare l'umidità nel tempo risulta dunque di grande importanza nella pianificazione degli interventi sul patrimonio costruito e monumentale. Per inciso, si ricorda che nel nostro Paese sono ubicati il maggior numero di complessi costruiti dichiarati dall'Unesco Patrimonio dell'Umanità (49 su 845) [4]. Inoltre, conoscere la distribuzione dell'umidità all'interno di una muratura è anche utile per determinarne l'origine (Figura 1).

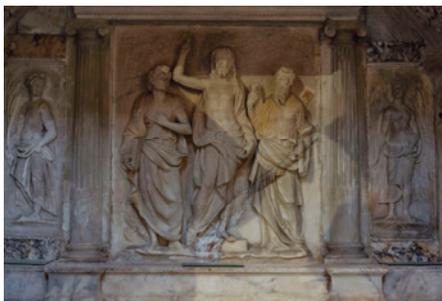
Fig. 2: Bassorilievo in marmo del transetto con evidenti forme di degrado: disgregazione ed efflorescenze saline.

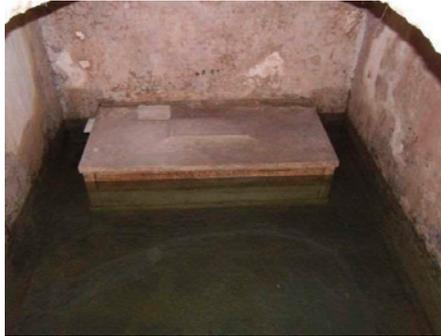
Fig. 3: Il vano sotto la cripta completamente allagato con 60 cm di acqua che lambiscono il sarcofago dei Doria, in occasione delle alluvioni dell'ottobre e novembre 2014

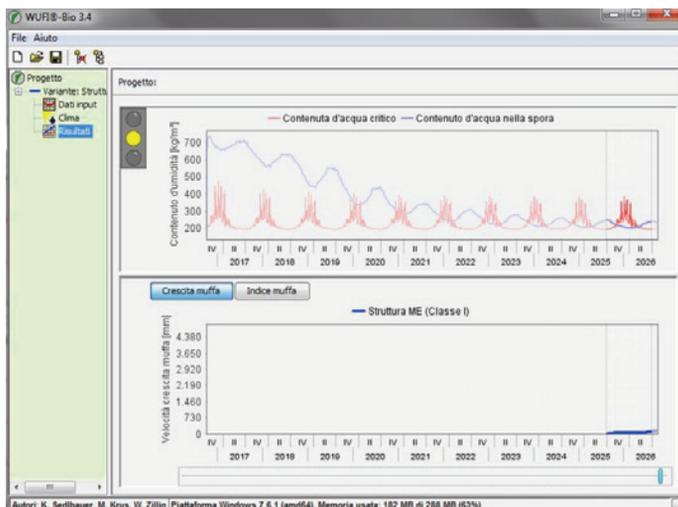
Figura 1.

I risultati sono stati post-processati con il software WUFI-BIO in grado di evidenziare una situazione di pericolo per lo sviluppo di muffe. Nella figura 1 seguente si riportano i risultati dell'analisi con WUFI-BIO della parete in laterizio con isolamento interno in XPS preaccoppiato con cartongesso. La distribuzione di umidità nella struttura, al decimo anno, sulla faccia fredda dell'isolante XPS indica una situazione di pericolo per lo sviluppo di muffe. I dati riportati in figura si riferiscono ad al clima esterno di Milano e clima interno fissato secondo UNI EN 15026 per carico di umidità normale.

L'intervento di riqualificazione con cappotto interno va effettuato prestando grande attenzione al metodo di verifica termo-igrometrica e alla messa in opera. L'applicazione dello strato di isolante deve essere con contatto uniforme e continuo sul supporto. La presenza di vuoti d'aria e fessure nello strato di isolante può comportare infiltrazioni di aria dall'ambiente interno a seguito della difficoltà di garantire la reale continuità e tenuta delle barriere o freni al vapore, nei sistemi che ne prevedono l'uso. Il livello di infiltrazioni d'aria è direttamente proporzionale al grado di tenuta all'aria dell'involucro. Se l'ambiente interno ha un contenuto di umidità elevato, è possibile la formazione di condensa sulla faccia fredda dell'isolante con formazione di condizioni idonee allo sviluppo di muffe.

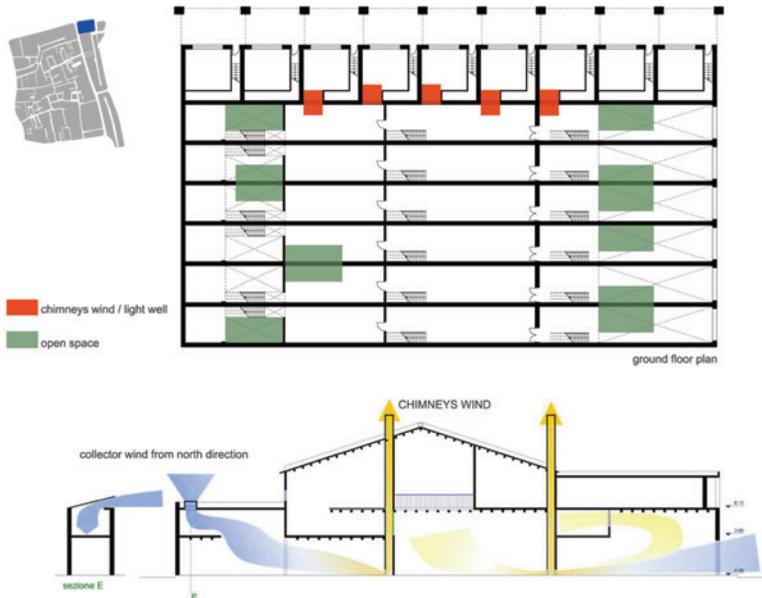
Schemi di rilievo e progetto per la sperimentazione di dispositivi tecnologici tradizionali, applicati al progetto contemporaneo per la riqualificazione del centro storico di Guangzhou.

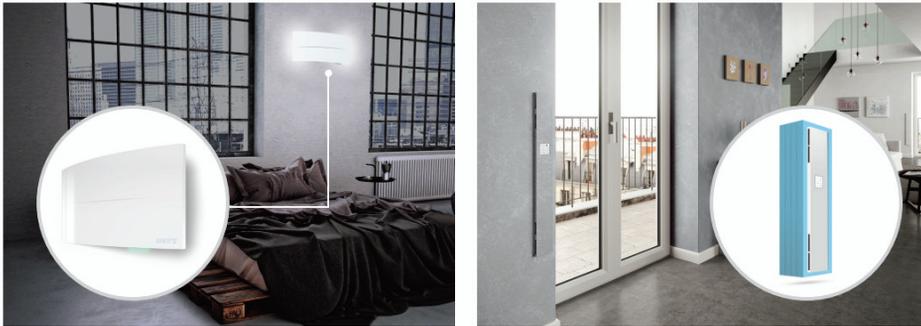
Fig.1 – Esempi di pregevole inserimento architettonico della VMD decentralizzata di tipo “stand alone” in un immobile ristrutturato (a sinistra) e di tipo ad incasso nell’involucro edilizio in un immobile di nuova costruzione (a destra). Immagini fornite da Alpac Srl Unipersonale – Helty Srl.

Tra tutti i sistemi di ventilazione meccanica certamente meritano una menzione speciale i sistemi di ventilazione meccanica controllata a doppio flusso, ad alta efficienza energetica di tipo decentralizzato, poiché, oltre a non necessitare di canalizzazioni dell'aria estese e diffuse all'interno dell'edificio (tipicamente previste per gli impianti di ventilazione meccanica centralizzati) possono consentire, sia rispetto ai sistemi centralizzati che rispetto ai sistemi a singolo flusso, una riduzione del fabbisogno energetico di climatizzazione invernale ed estiva intorno al 20%, oltre che il miglioramento della salubrità e del comfort dell'ambiente grazie ad un'adeguata aria di rinnovo, calibrata in maniera specializzata ambiente per ambiente, evitando le complesse opere di sanificazione insite nelle reti di diffusione dell'aria tipiche degli impianti di ventilazione centralizzata.
